**"LA BASILICA CATTEDRALE DI SAN CATALDO A TARANTO**  
**INCLUSIVE & DIGITAL ART PROJECT:**  
**MILLE ANNI DI STORIA PER CREARE INSIEME IL FUTURO"**

**PROGETTO ESECUTIVO**

Titolo:  
**PROGETTO: STANZA DEL TESORO**  
PIANTE, SEZIONI, PROSPETTI DEGLI ARMADI E INDIVIDUAZIONE DEGLI INTERVENTI

Elaborato:  
**AR.05**

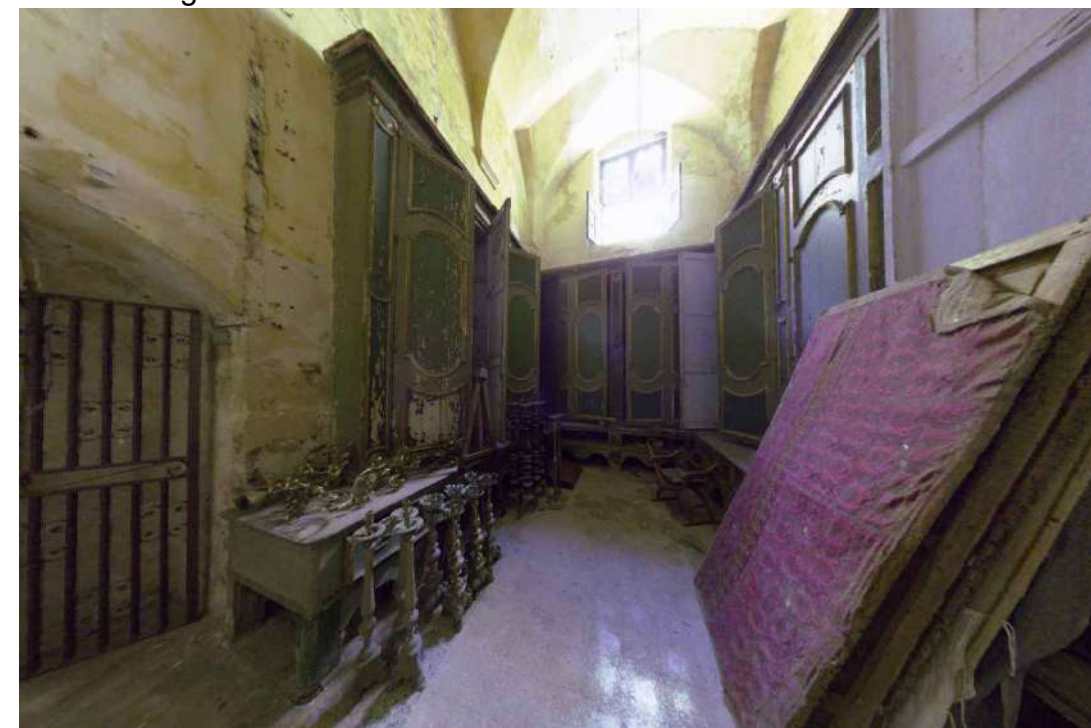
Rilievo fotografico dello stato di fatto - Vista lato 2

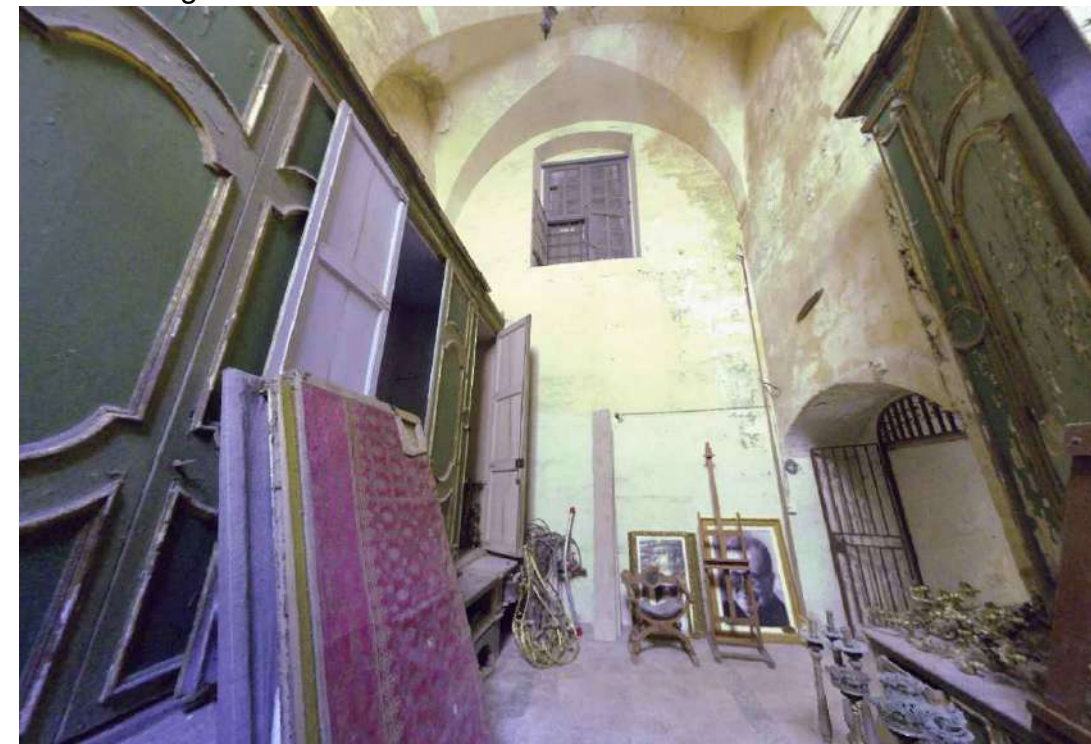
Rilievo fotografico dello stato di fatto - Vista lato 4

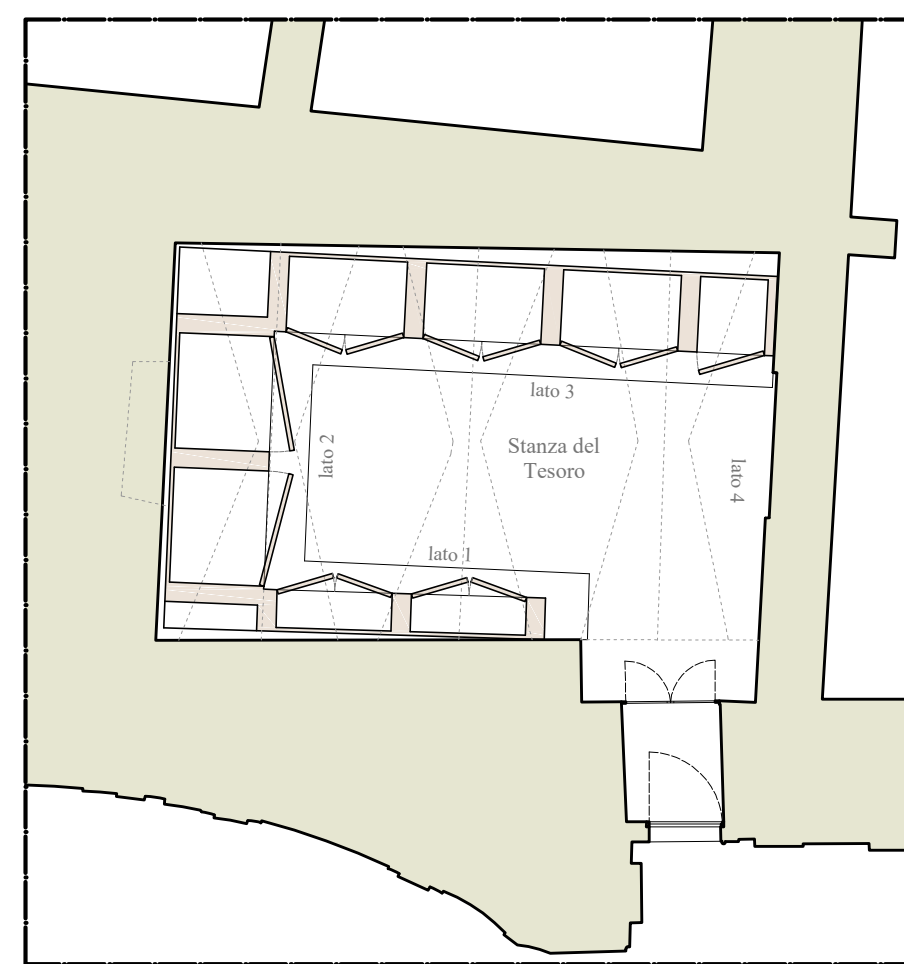
Pianta Stanza del Tesoro - Stato di fatto - scala 1:100

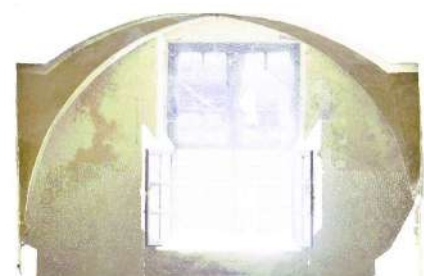
Sezione lato 2

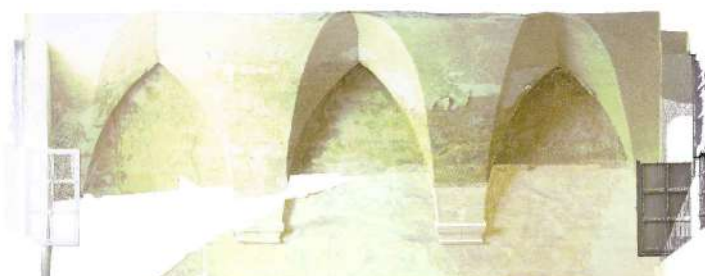
Sezione lato 3

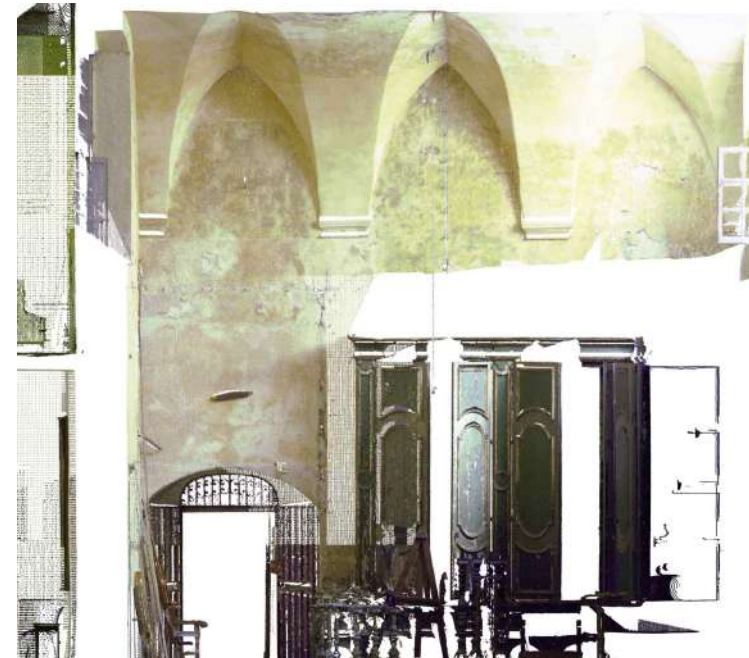
Sezione lato 1

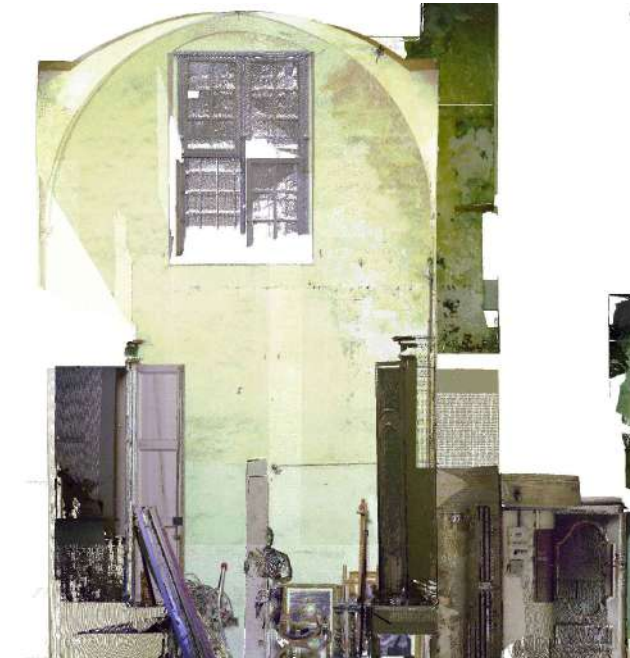
Sezione lato 4

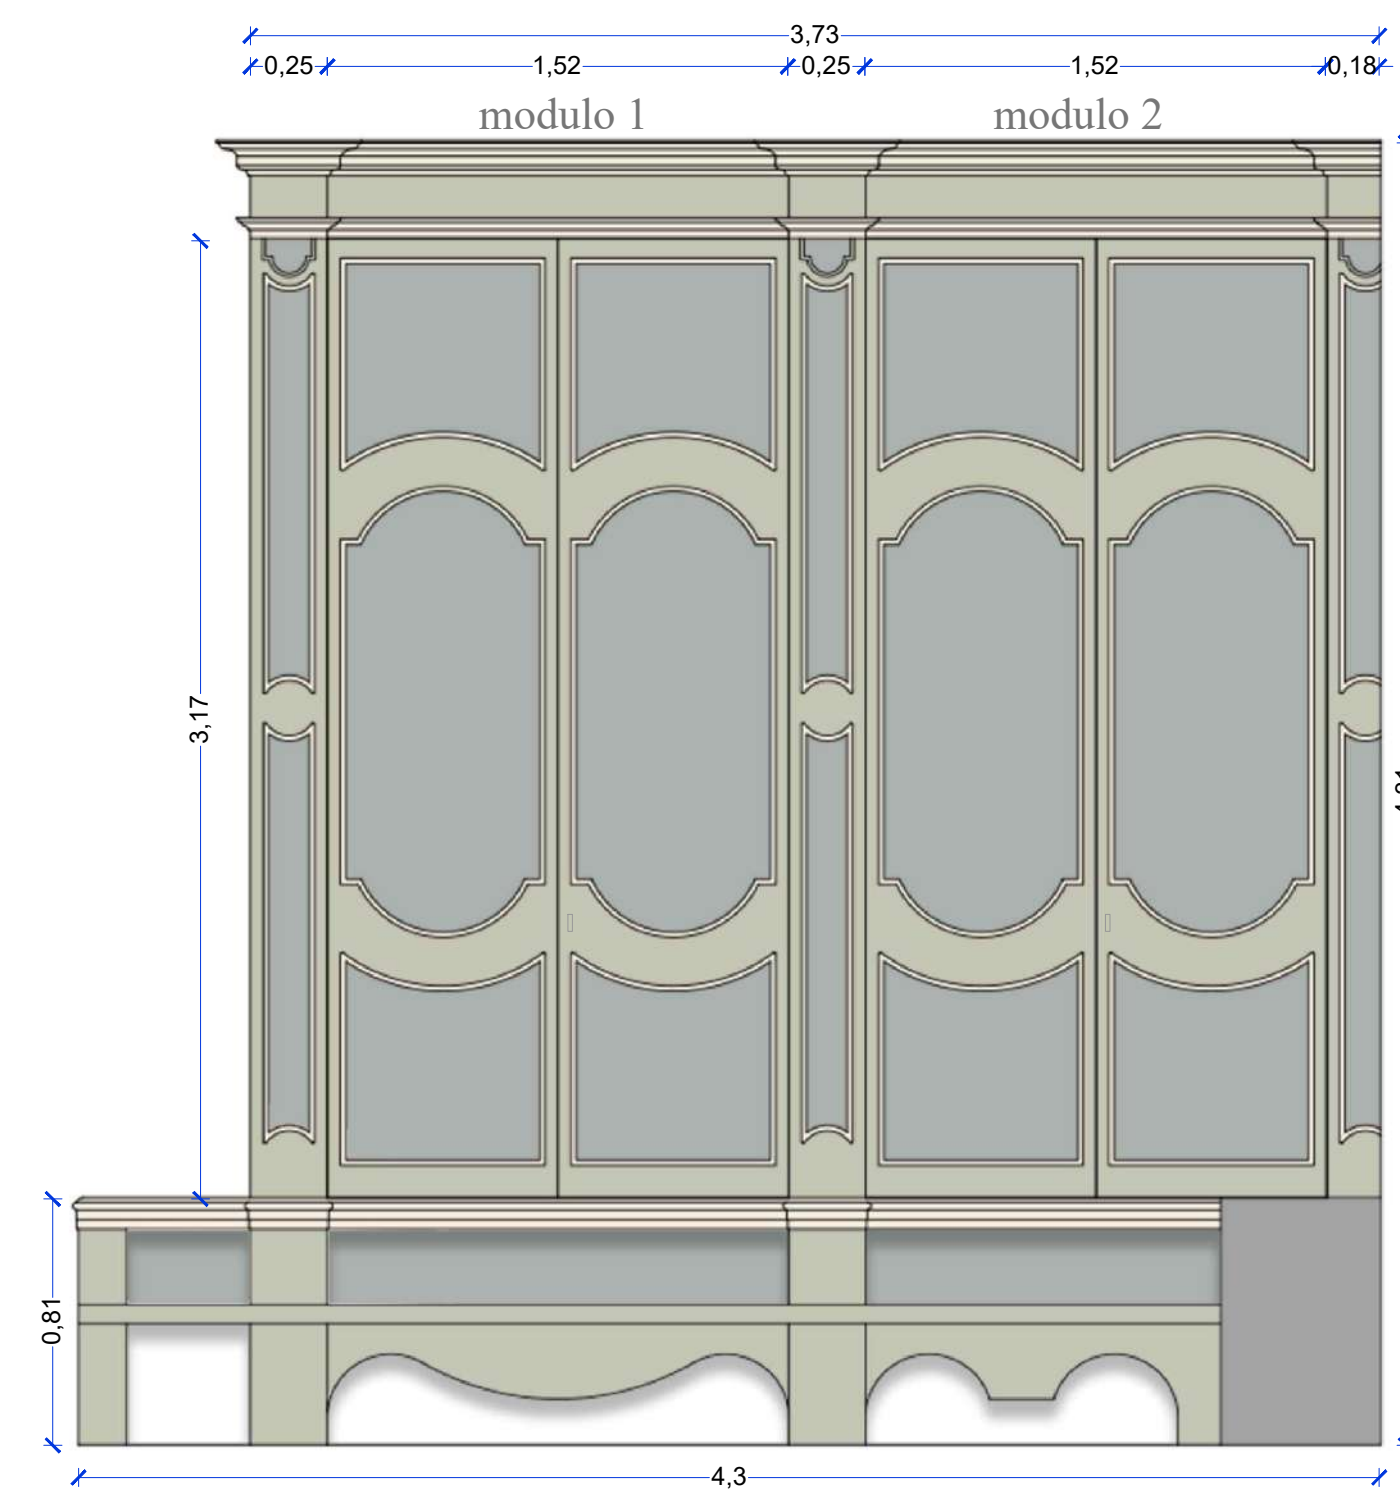
Prospetto Armadio - lato 1

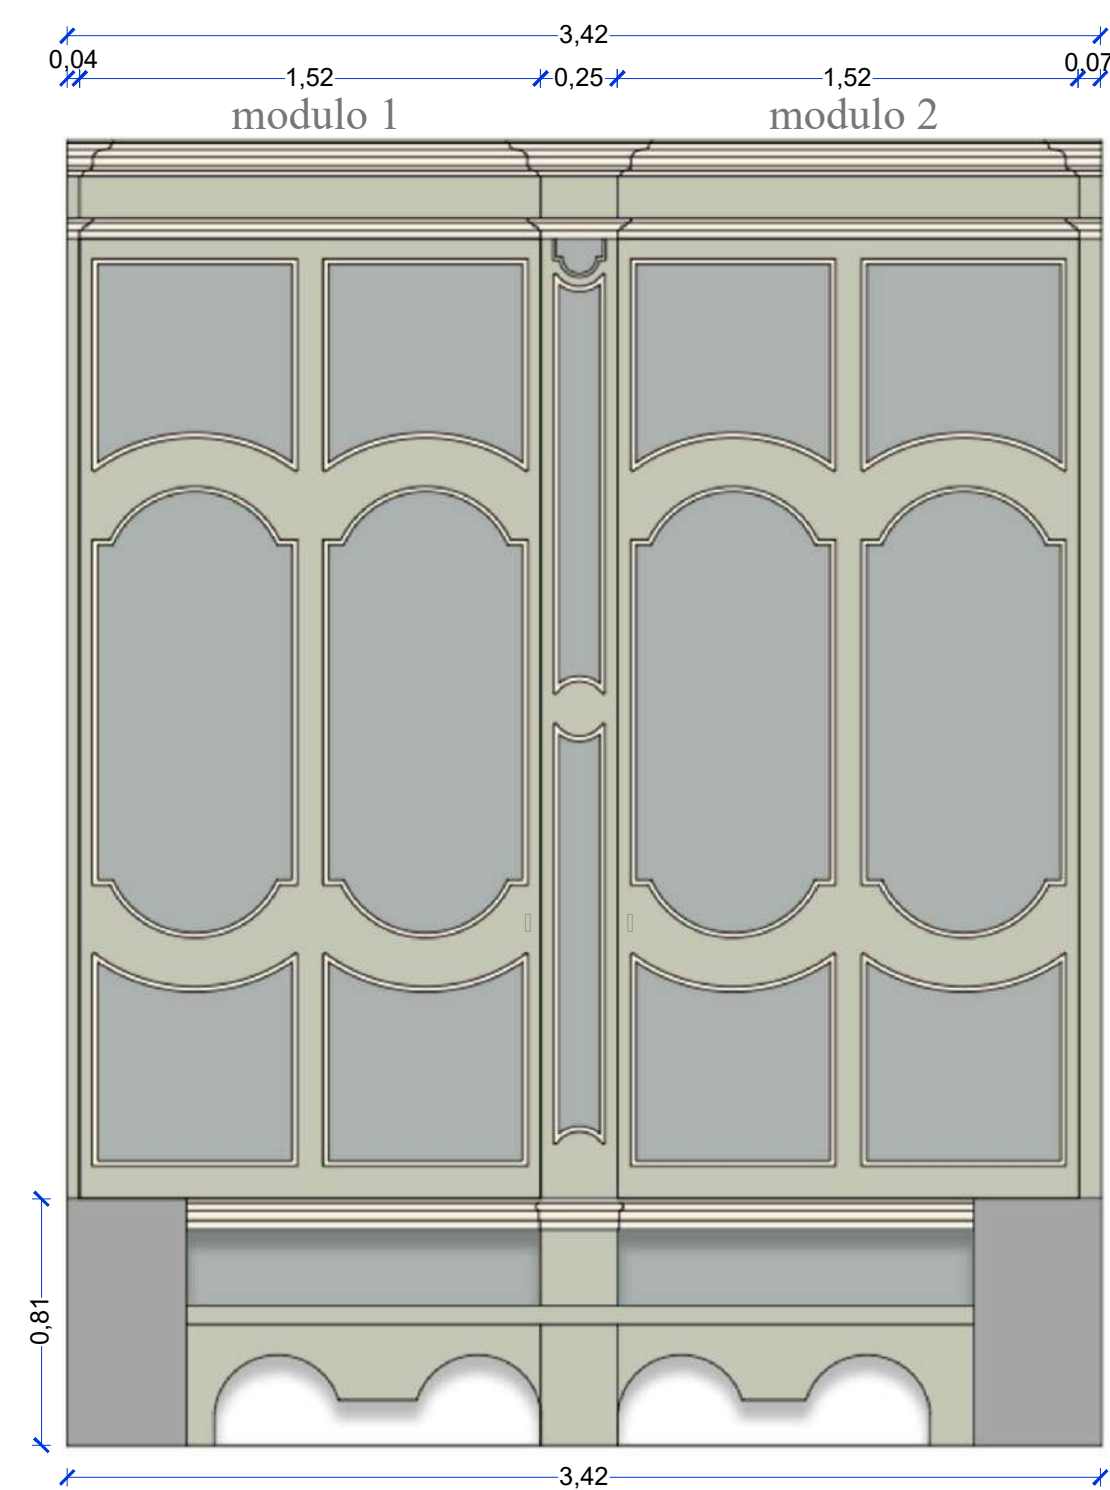
Prospetto Armadio - lato 2

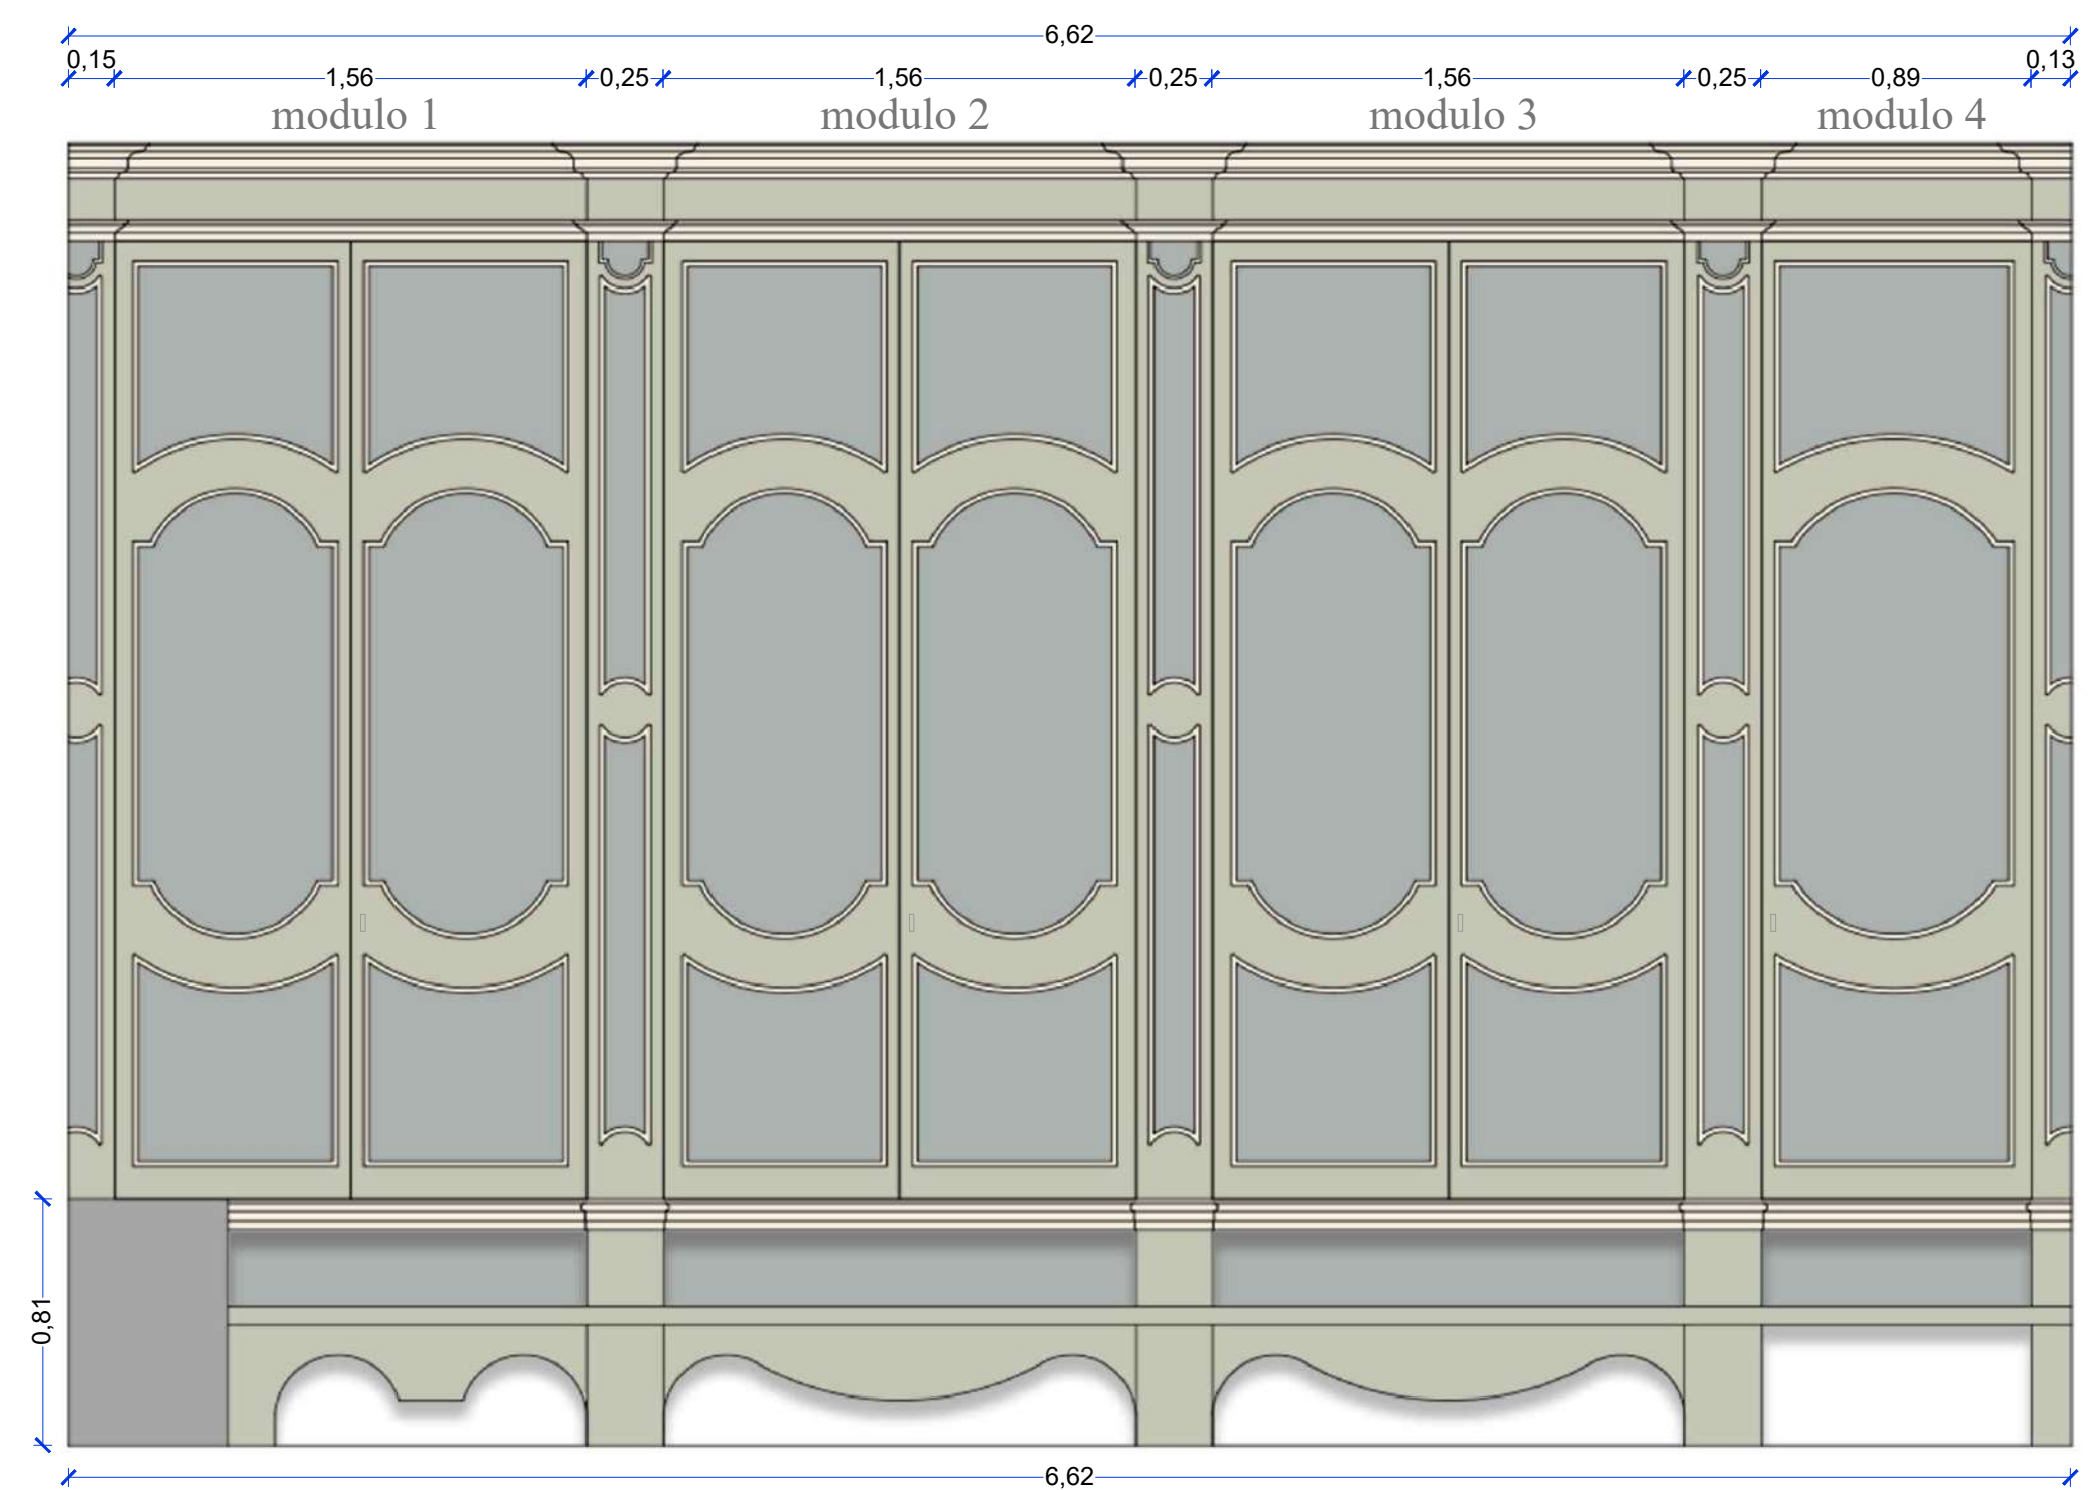
Prospetto Armadio - lato 3

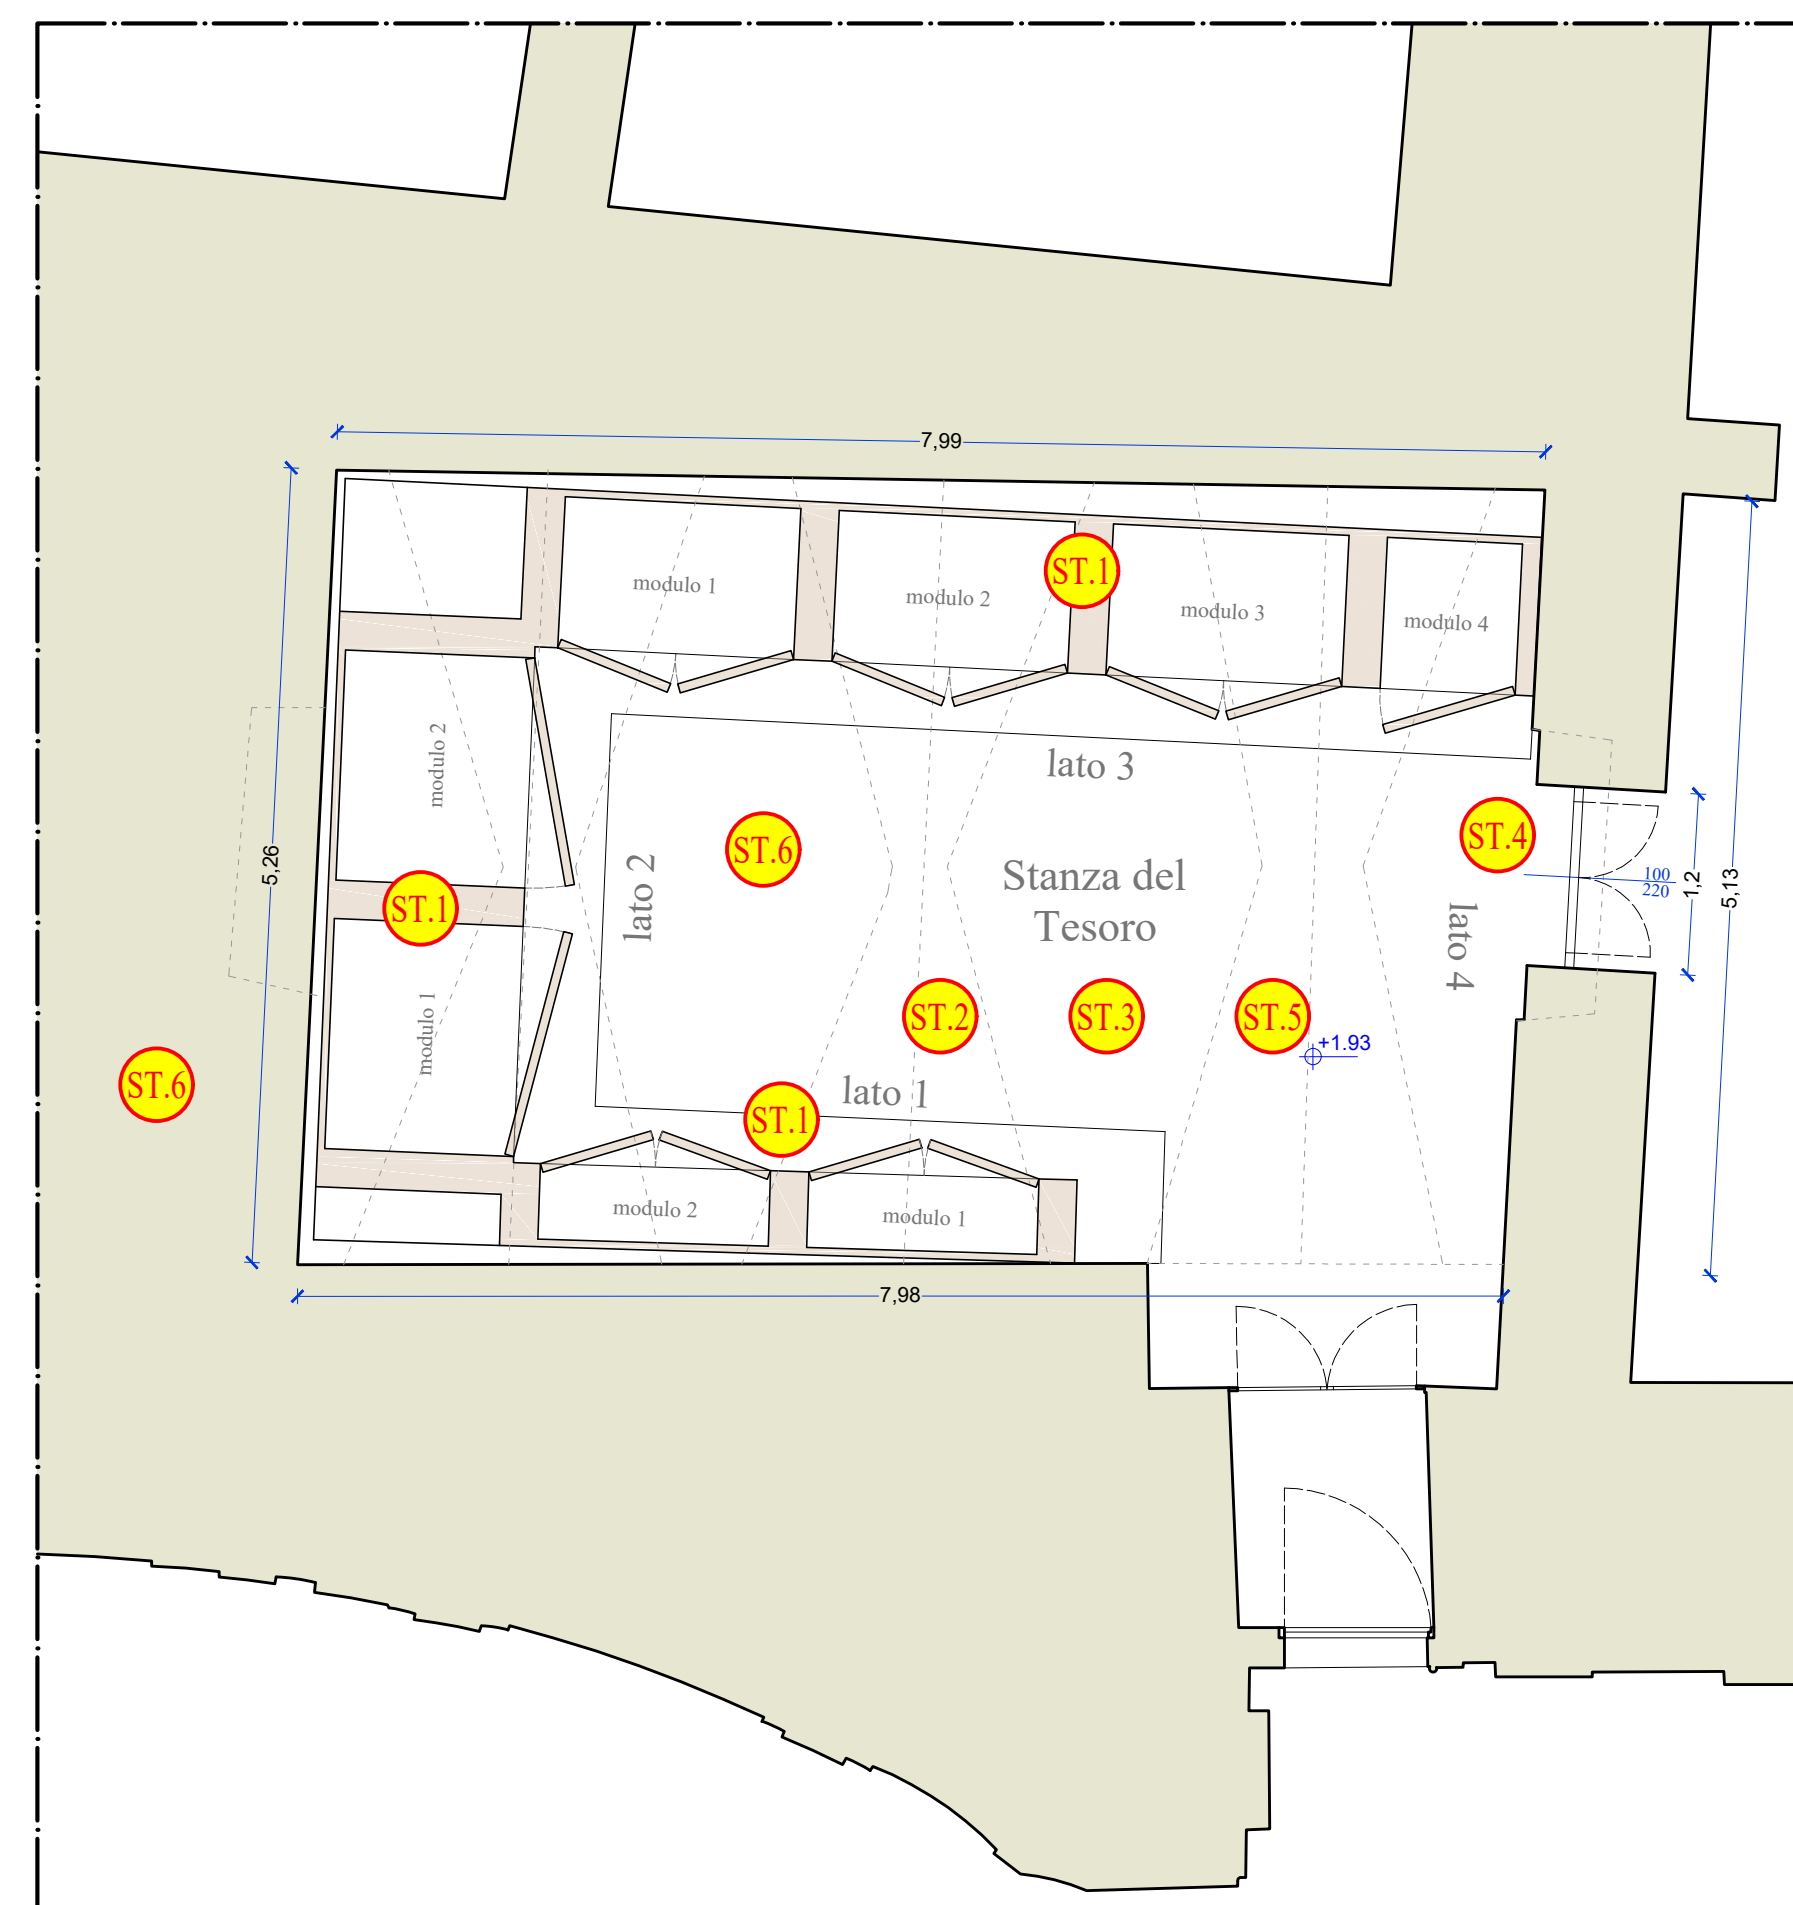
Pianta Stanza del Tesoro - Progetto - scala 1:50

### RESTAURO DA ESEGUIRSI SULLA SUPERFICIE VOLTATA

- Rimozione di depositi superficiali di particolato atmosferico
- Consolidamento del colore
- Estrazione dei sali
- Trattamento con biocida
- Consolidamento di porzioni di intonaco fragile e disgregato
- Stuccatura delle lacune di profondità
- Stuccature delle lacune
- Presentazione estetica delle lacune

### RESTAURO DA ESEGUIRSI SUGLI ARMADI

- Consolidamento delle zone di preparazione, colore e dorature decoese
- Pulitura della superficie pittorica e delle dorature
- Trattamento di disinfestazione
- Consolidamento ligneo
- Stuccatura delle lacune
- Presentazione estetica delle parti dipinte
- Presentazione estetica delle parti dorate -mancanti
- Verniciatura

### MANUTENZIONE DA ESEGUIRSI SUGLI ARMADI

- Smontaggio delle parti ammalorate delle armadiature esistenti
- Sostituzione delle cornici danneggiate con nuove cornici costruite in legno massello di pino analoghe alle esistenti
- Smontaggio dei prospetti ante con apertura a ribalta e sostituzione con nuovi prospetti costruiti in legno massello di pino
- Verifica della stabilità dei piedi di sostegno e rafforzamento strutturale di quelli danneggiati
- Controllo della funzionalità di tutta la ferramenta e sostituzione di quella usurata o danneggiata
- Trattamento antiparassitario con impregnante specifico per la protezione da insetti xylofagi.
